## VATTEN OCH AVLOPP

## Hotande utsläpp av kolibakterier kunde undvikas med Proco Services teknik

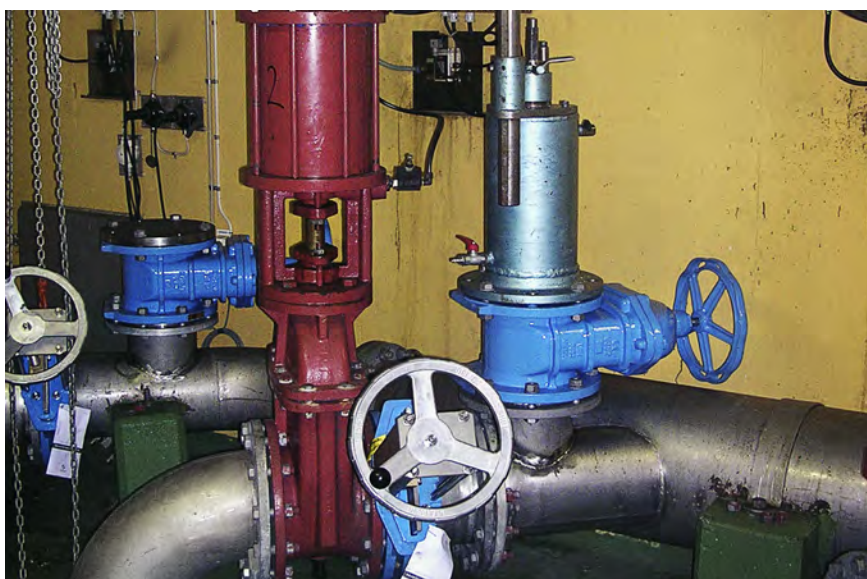
Blockering DN250 i pumpstation inför montering av nya ventiler.

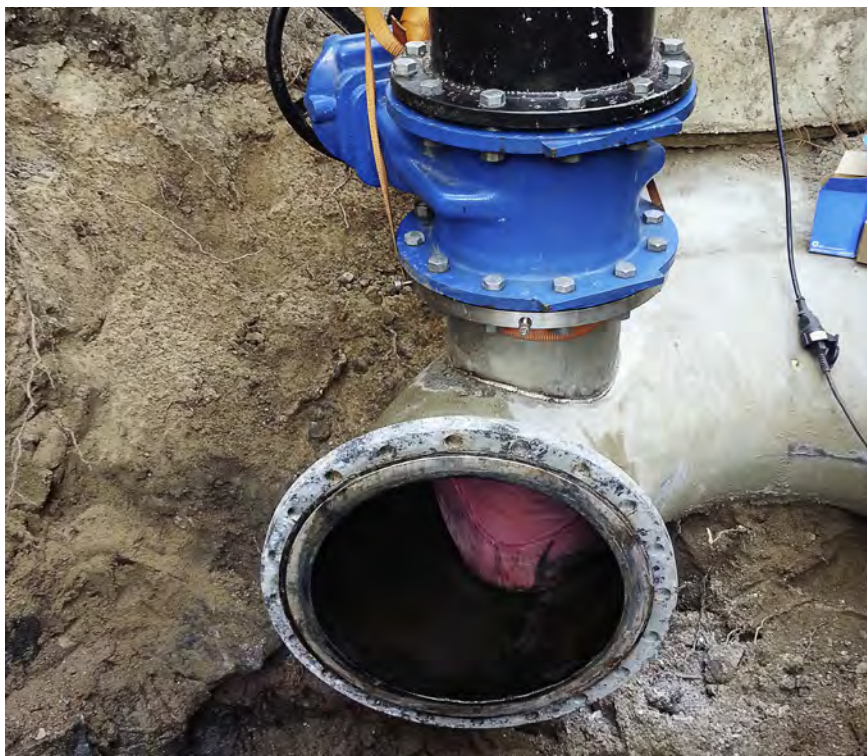
Till vänster: Ett aktivt blockeringsverktyg från Proco Services.

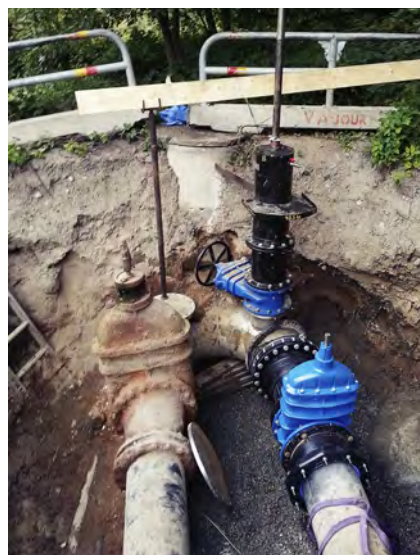
Nedan: En ny ventil på plats.
